**Steinschlagschutz  
erneuern**

## Praxisbeispiel

Nach diversen Schweißarbeiten soll das Radhaus einen neuen Steinschlag-, bzw. Unterbodenschutz bekommen.

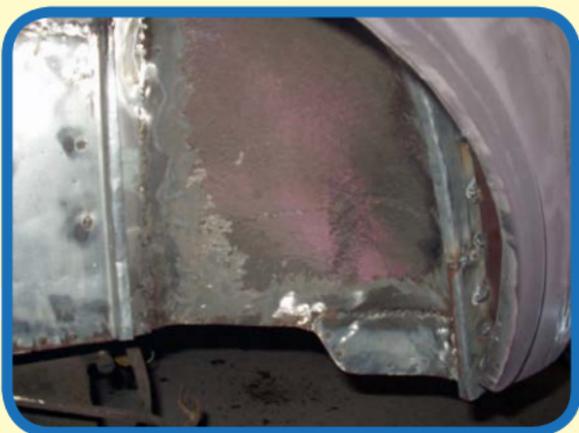
Gut zu erkennen ist hier der Mix aus neu eingeschweißtem verzinktem und altem Blech mit Originalunterbodenschutz.

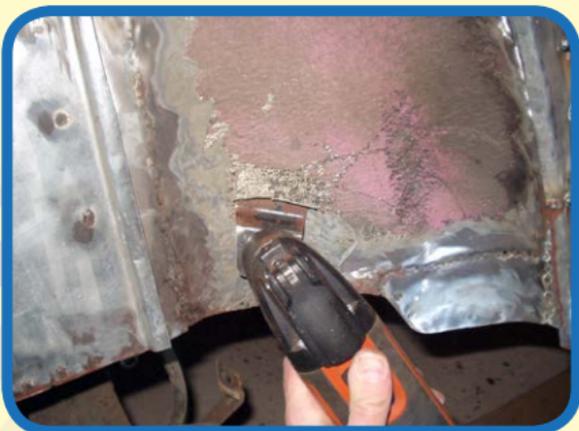
Eine gründliche Untersuchung des Unterbodenschutzes hatte zwar ergeben, dass vermutlich keine Unterrostungen mehr vorhanden sein dürften. Aber nach 30 Jahren Alltagseinsatz war die obere Bitumenschicht doch schon sehr brüchig geworden, also sollte sie runter.

Mit dem Fein Multimaster oder unserem Multitool und dem „festen Spachtel“ lässt sich der Unterbodenschutz einfach und verhältnismäßig zügig entfernen. Vor allem aber gibt es keinen umherfliegenden Dreck wie bei einer rotierenden Drahtbürste. Auf den Bildern schön zu erkennen: Der für die 70er und 80er Jahre so typische doppelte Unterbodenschutz mit einer Schicht grauem

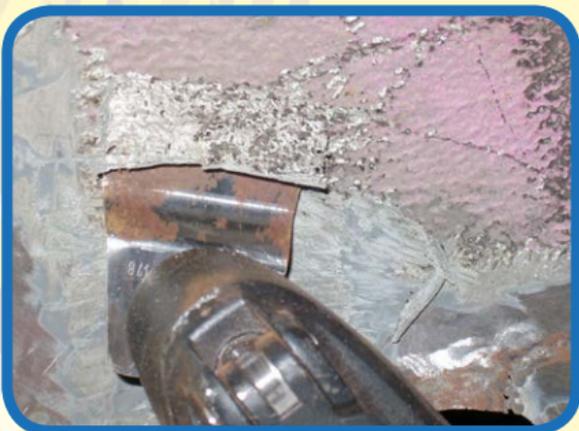
PVC und einer zweiten Schicht aus schwarzem Bitumen (hier allerdings teilweise mit Farbnebel übersprüht). Der Unterbodenschutz ist bis auf kleine Reste komplett entfernt. Schweißnähte die schon wieder leichten Rost angesetzt hatten

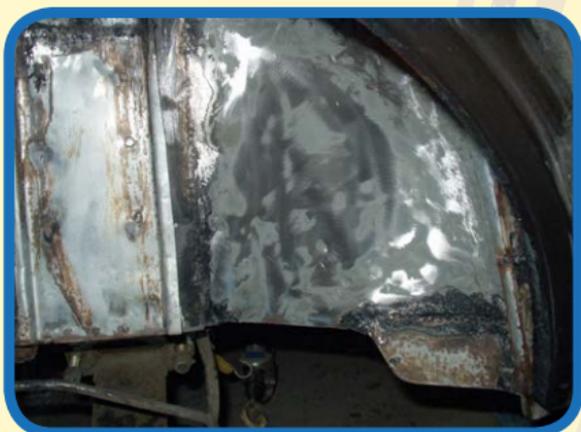
Die SVS-Scheibe arbeitet so schonend, dass das Metall nicht angegriffen wird. Teilweise ist die originale Grundierung aber mit herunter gegangen, sodass jetzt zügig neu grundiert werden sollte.

Die braunen Flecken unten rechts im Bild kommen vom Fertan welches auf verzinktem Blech nur teilweise, bzw. anders reagiert.
