Caravan Unterbodenschutz

Korrosionsschutz-Depot, Dirk Schucht
Friedrich-Ebert-Str. 12, D-90579 Langenzenn
Beratung: +49 (0) 9101 - 6801,
Bestellung: - 6845; Fax: - 6852
www.korrosionsschutz-depot.de

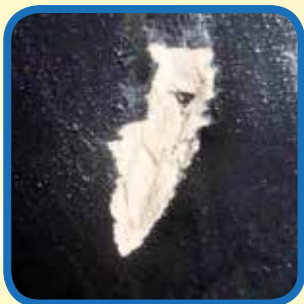
Anhand eines beschädigten Holzbodens zeigen wir hier wie man eine gute und dauerhafte Reparatur durchführen kann. Im gezeigten Fall hat vermutlich ein von der Straße aufgewirbelter Metallwinkel eine tiefe Macke in den Boden geschlagen. Da der Schaden unverzüglich entdeckt wurde gibt es noch kein morsches, durch Wasser geschädigtes Holz.

Zunächst sprüht oder pinselt man die schadhafte Stelle mit Owatrol Öl ein um das offene Holz gegen das Eindringen von Wasser zu schützen.

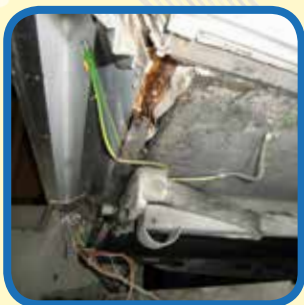
Auch hier gilt wie unter Punkt 4.) die Ursache für den Wassereintritt in das Holz zu finden und diese abzustellen. Etwas schwieriger kann es sich erweisen das komplette Ausmaß des Schadens zu erkennen, da das Wasser nicht selten zwischen Dämmung (Styropor, Dämmschaum, etc.) und Holz entlang gewandert ist.

So auch im hier gezeigten Fall. Beim Entfernen der feuchten Bereiche der untersten Sperrholzplatte stellen wir fest, dass die Holzkonstruktion darunter weit stärker angegriffen ist als zunächst angenommen. Das Wasser konnte seitlich durch eine poröse Dichtmassen zwischen die Lattung von Heckwand und Bodenabschluss wandern und hat dann die Holzbeplankung von innen nach außen durchweicht.

Leider müssen wir deshalb etwas mehr Sperrholz entfernen um die morschen Teile der Holzlattung komplett heraus zu nehmen.

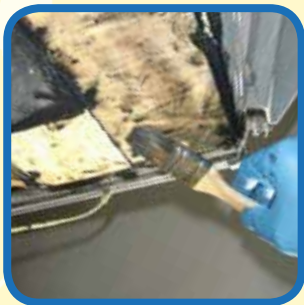
In unserem speziellen Fall sind die Kederleisten zwischen Heck- und Seitenwand ab Werk ein wenig zu kurz geraten, sodass Regenwasser seitlich in die „Heckstoßstange“ (= Lampenträger) eindringen konnte und nach und nach unsichtbar die Abdichtung in diesem Knotenpunkt (Seite/Heck/Boden) porös gemacht hat. Deshalb haben wir die Kederleisten mit einem Stück Kupferblech verlängert (Alublech wäre wegen möglicher Kontaktkorrosion die bessere Wahl).

Um Kontaktkorrosion zu vermeiden haben wir das Kupferblech komplett mit Korroflex verklebt und so gegen die Aluleisten isoliert. Dabei haben wir noch eine „Tropfnase“ in das Blech gebogen um für gezieltes Abfließen von Regenwasser zu sorgen. Zusätzlich haben wir den Heckleuchtenträger mit ein paar Gummistopfen als Unterlage und Abstandhalter zum Holzboden montiert, damit eventuell eindringendes Wasser ungehindert ohne Kontakt mit dem Holzboden ablaufen kann.

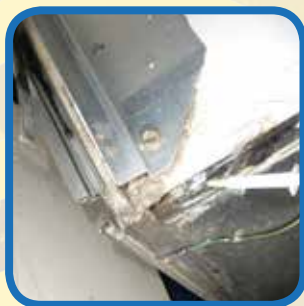
Die gleiche Stelle auf der gegenüberliegenden Seite hat auch einen Wasserschaden, allerdings wesentlich weniger ausgeprägt.

Die untere Abschlussleiste der Heckwand ist auf ca. 15 cm nass und weich, auf knapp 10 cm fehlt etwas Holz, welches bereits weggefault ist. Hier muss mit der Heißluftpistole zunächst etwas getrocknet werden. Nach ein paar Minuten wenn das Holz nur noch leicht feucht ist, kann fertig angemischtes Streichharz mit einer Spritze und Nadel tief in das weiche Holz eingebracht werden.

Man sticht dabei immer wieder in andere Stellen ein und bringt so viel Streichharz in das Holz bis es beginnt überall auszutreten. Nun mischt man in das übrige Streichharz im Topf Sägemehl oder feine Holzspäne ein um eine streichfähige zähe nicht tropfende Paste herzustellen. Mit dieser Paste füllt man die Fehlstellen im Holz auf und lässt das ganze trocknen.

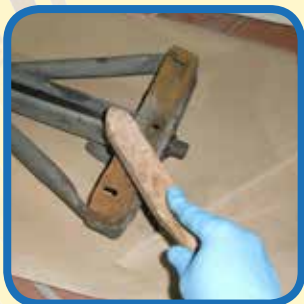
Wenn man zur Behebung des Schadens Teile abbauen muss wie in unserem Fall die Kurbelstütze, dann bietet es sich an diese auch aufzuarbeiten. An der Kontaktfläche zum Boden ist bereits etwas Rost entstanden. Den losen Rost haben wir mit einer Handdrahtbürste entfernt, den stärkeren Restrost kann man mit Owatrol Öl sättigen.

In unserem Fall war das nicht unbedingt erforderlich und deshalb haben wir die Stütze im vorderen Bereich direkt 2 Mal mit dem Owatrol-Öl-haltigen Ovagrundol gestrichen. Der „Lack“ verläuft auch gepinselt sehr schön und sieht annähernd so aus wie frisch verzinktes Metall.
