Caravan Unterbodenschutz

Korrosionsschutz-Depot, Dirk Schucht
Friedrich-Ebert-Str. 12, D-90579 Langenzenn
Beratung: +49 (0) 9101 - 6801,
Bestellung: - 6845; Fax: - 6852
www.korrosionsschutz-depot.de

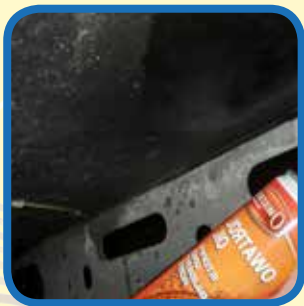
In gutem Zustand oder im Neuzustand ist ein Unterbodenschutz auf der Holzplatte am Unterboden tiefschwarz und annähernd seidenmatt. Wird die Schutzschicht durch Alterung oder häufigen Kontakt mit Wasser deutlich matt oder grau kann es sein dass die Schutzschicht langsam wasserdurchlässig wird oder in der porösen Oberfläche sich länger Wasser halten kann.

In solchen Fällen sollte man die betroffenen Bereiche oder den ganzen Boden vollflächig mit Owatrol Öl einsprühen um Feuchtigkeit aus den Poren zu verdrängen und den Unterbodenschutz zu versiegeln und zu regenerieren. Danach ist der Schutz wieder annähernd schwarz und seidig glänzend.

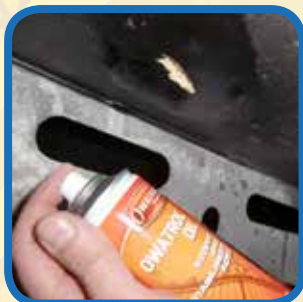
Durch Beschädigungen oder durch Alterung kann es zu Stellen am Unterboden kommen die keinen Schutzanstrich mehr haben. Wenn das Holz soweit intakt ist behandelt man frei sichtbare Holzoberflächen mit Owatrol Öl. Ähnlich wie beim Holzlasieren versucht man die Holzoberfläche mit Owatrol Öl zu sättigen.

Dazu trägt man innerhalb von ein paar Stunden ca. 1-3 Schichten Owatrol Öl auf. Das Öl soll das Holz tränken und die Oberfläche verschließen. Durch das Aufbringen vom Owatrol Öl wird die Oberfläche einen Glanz bekommen. Entstehen nach ein paar Stunden stumpfe Stellen, behandelt man diese so oft nach bis nach Einsetzen der Trocknung (ca. 24 Stunden bei 20°C) der leichte Glanz stehen bleibt.

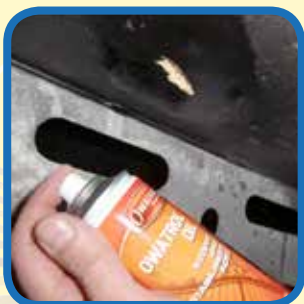
Anhand eines beschädigten Holzbodens zeigen wir hier wie man eine gute und dauerhafte Reparatur durchführen kann. Im gezeigten Fall hat vermutlich ein von der Straße aufgewirbelter Metallwinkel eine tiefe Macke in den Boden geschlagen. Da der Schaden unverzüglich entdeckt wurde gibt es noch kein morsches, durch Wasser geschädigtes Holz.

Zunächst sprüht oder pinselt man die schadhafte Stelle mit Owatrol Öl ein um das offene Holz gegen das Eindringen von Wasser zu schützen.

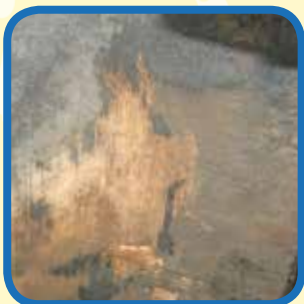
Wenn das Holz in seiner oberflächlichen Struktur noch weitestgehend in Ordnung ist, also nicht nennenswert aus der Form gegangen ist, kann man weiche, morsche, aufgequollene, durch Wasser geschädigte Bereiche mit KSD Streichharz behandeln. Zunächst sollte man das Holz etwas trocknen, wenn man durch Druck auf die geschädigten Stellen Wasser auspressen kann wie

Danach sollte man mit einem groben Schleifpapier alte Schutzanstriche entfernen, sodass das Holz möglichst blank frei gelegt ist. Auch kann man aufgequollenes oder abstehendes Holz etwas abschleifen um eine möglichst ebene ursprüngliche Fläche zu bekommen. Dann noch den Schleifstaub entfernen.

Nun wird der geschädigte Bereich mit fertig angemischtem Streichharz eingestrichen. Dies macht man innerhalb von ein paar Stunden so oft bis man den Eindruck hat, dass das Holz komplett mit dem Harz voll gesogen ist und es nichts weiter mehr aufnimmt. Jetzt lässt man das Harz je nach Temperatur ein paar Tage aushärten (nicht unter 8°C arbeiten, denn dann kann das Harz nicht reagieren und fest werden). Im Anschluss an die Trocknung kann man falls notwendig die Oberfläche noch sauber (plan) verschleifen und abschließend mit dem Elaskon C-UBS abdecken.

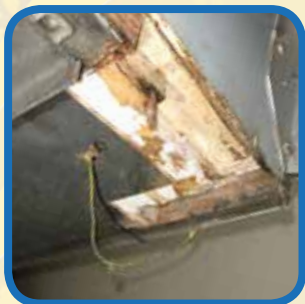
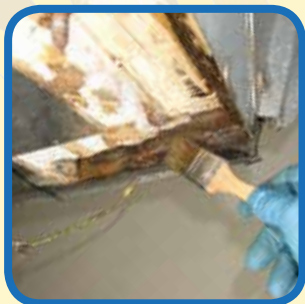
So auch im hier gezeigten Fall. Beim Entfernen der feuchten Bereiche der untersten Sperrholzplatte stellen wir fest, dass die Holzkonstruktion darunter weit stärker angegriffen ist als zunächst angenommen. Das Wasser konnte seitlich durch eine poröse Dichtmassen zwischen die Lattung von Heckwand und Bodenabschluss wandern und hat dann die Holzbeplankung von innen nach außen durchweicht.

Nach etwa 24 Stunden Trocknung für das Streichharz haben wir die neuen Latten eingeklebt. Dies funktioniert sehr gut mit Korroflex Dicht- und Klebmasse. Man kann aber auch in guter Schreinermanier mit Holzleim arbeiten oder die Latten verschrauben bzw. nageln.

Zum Schluss kommen noch die neuen Stücke Sperrholzplatte drauf, die wir zusätzlich zur Verklebung mit Korroflex noch mit ein paar wenigen Tackerklammern auf der Lattung fixiert haben. Dabei quillt ein wenig Kleber aus, den man zunächst entfernt. Um das neue Sperrholz optimal gegen Feuchtigkeit zu schützen wird dieses mit Owatrol Öl getränkt.

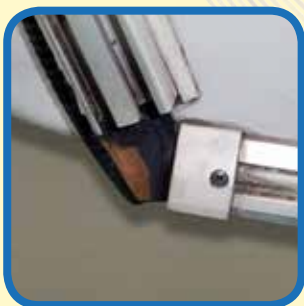
In unserem speziellen Fall sind die Kederleisten zwischen Heck- und Seitenwand ab Werk ein wenig zu kurz geraten, sodass Regenwasser seitlich in die „Heckstoßstange“ (= Lampenträger) eindringen konnte und nach und nach unsichtbar die Abdichtung in diesem Knotenpunkt (Seite/Heck/Boden) porös gemacht hat. Deshalb haben wir die Kederleisten mit einem Stück Kupferblech verlängert (Alublech wäre wegen möglicher Kontaktkorrosion die bessere Wahl).

Um Kontaktkorrosion zu vermeiden haben wir das Kupferblech komplett mit Korroflex verklebt und so gegen die Aluleisten isoliert. Dabei haben wir noch eine „Tropfnase“ in das Blech gebogen um für gezieltes Abfließen von Regenwasser zu sorgen. Zusätzlich haben wir den Heckleuchtenträger mit ein paar Gummistopfen als Unterlage und Abstandhalter zum Holzboden montiert, damit eventuell eindringendes Wasser ungehindert ohne Kontakt mit dem Holzboden ablaufen kann.

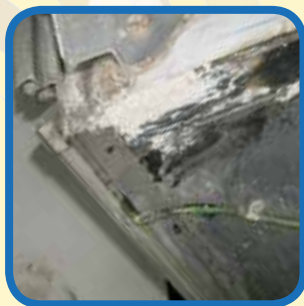
Die untere Abschlussleiste der Heckwand ist auf ca. 15 cm nass und weich, auf knapp 10 cm fehlt etwas Holz, welches bereits weggefault ist. Hier muss mit der Heißluftpistole zunächst etwas getrocknet werden. Nach ein paar Minuten wenn das Holz nur noch leicht feucht ist, kann fertig angemischtes Streichharz mit einer Spritze und Nadel tief in das weiche Holz eingebracht werden.

Man sticht dabei immer wieder in andere Stellen ein und bringt so viel Streichharz in das Holz bis es beginnt überall auszutreten. Nun mischt man in das übrige Streichharz im Topf Sägemehl oder feine Holzspäne ein um eine streichfähige zähe nicht tropfende Paste herzustellen. Mit dieser Paste füllt man die Fehlstellen im Holz auf und lässt das ganze trocknen.

Meistens wird es nach der Trocknung nötig sein die Reparaturstelle noch etwas zurecht zu schleifen, damit sie später schön aussieht. Am besten geht das mit 80er oder 120er Schleifpapier von Hand oder auch mit der Maschine.

Da die Reparaturstelle hier wieder ein Knotenpunkt aus verschiedenen Wand- und Bodenteilen, Holzlatten und Alublech ist haben wir den gesamten Bereich mit Korroflex Kleb- und Dichtmasse eingestrichen und abgedichtet. Auch hier haben wir das Kupferblech und die zusätzlichen Abstandhalter montiert.

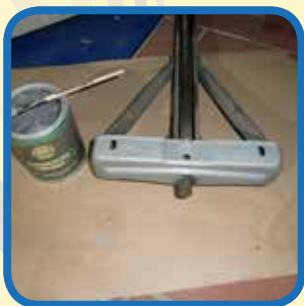
Wenn man zur Behebung des Schadens Teile abbauen muss wie in unserem Fall die Kurbelstütze, dann bietet es sich an diese auch aufzuarbeiten. An der Kontaktfläche zum Boden ist bereits etwas Rost entstanden. Den losen Rost haben wir mit einer Handdrahtbürste entfernt, den stärkeren Restrost kann man mit Owatrol Öl sättigen.

In unserem Fall war das nicht unbedingt erforderlich und deshalb haben wir die Stütze im vorderen Bereich direkt 2 Mal mit dem Owatrol-Öl-haltigen Ovagrundol gestrichen. Der „Lack“ verläuft auch gepinselt sehr schön und sieht annähernd so aus wie frisch verzinktes Metall.
